# スマホナビプローブ情報を活用した急加減速多発地点 抽出の取り組み

八木浩一\*1 宮崎健一\*2 バンプレコーダー株式会社\*1 フリックテック株式会社\*2

# Sudden acceleration location detection by using smartphone navigation probe data

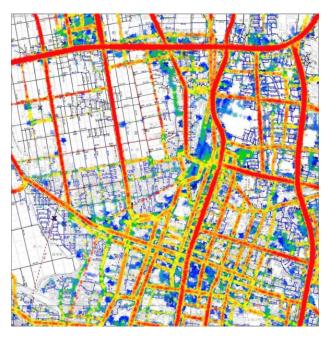
図1 会津若松駅周辺の速度分布

今回の検討対象エリアとして、福島県会津若松市を取り上げ、会津若松駅周辺の東西南北約3kmのエリアについて検討を行った。使用したデータは2017年4月1日~8月23日までの約5ヶ月間のデータで、得られたGPSデータは延べ約50万件、ユニークユーザー数は約2100件であった。図1に対象エリアの速度分布を示す。速度が10km/h未満、10km/h台~50km/h台までを10km/hごとに区切り、半透明の青・深緑・緑・黄色・橙・赤で塗り重ねている。

交通量が多い道路では色がより濃くなる。また

GPS には測位誤差があり、実際の車線位置からはみ出してデータが存在するため、より太く描画される。ここから交通量の多い・少ない道路、速度の速い・遅い道路が見て取れる。

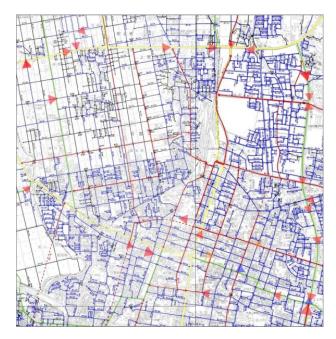
図3 0.3G以上の急加減速箇所

ある地点と次の地点の GPS 情報の位置、速度、時刻から、加減速を求めた。既往研究では、0.3G 以上の減速を急ブレーキとして抽出していることが多い。そこで図1のエリアに対して、0.3G 以上の加減速を抽出した。急ブレーキをかけて停止する状況(急停止)だけでなく、減速したが停止しなかった状態(急減速)、停止状態から0.3G 以上で発車した状態(急発進)、走行中に加速した状態(急加速)も安全上の課題箇所であると考え、これらも抽出した。その結果を図3に示す。

これを見ると抽出された箇所はそれほど多くない。 喜ばしいことだが、統計的なばらつきが懸念される。 ハインリッヒの法則を思い起こせば、より軽微だが 少しヒヤリとした可能性のある状況・箇所も合わせ て見逃しなく抽出し、未然防止につなげることが重 要と考え、0.2G以上の急加減速を抽出した。

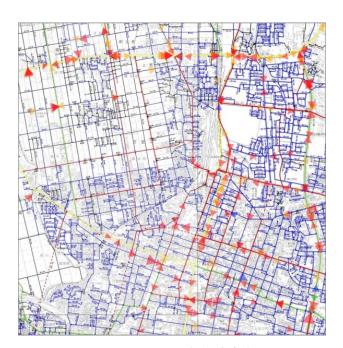
図4 0.2G以上の急加減速箇所

その結果を図4に示す。より多く抽出されたことがわかる。抽出量の違いを定量的に見ると表1のようになり、0.3G以上に比べ、0.2G以上の抽出件数は5倍以上となっており、より多くの事象を抽出できたことがわかる。

時間帯ごと、事象ごとに見ると、急停止(図中の Stop)、急減速(Deaccel)、急発進(Start)、急加速(Accel) の順に多く、急停止は朝 7:00~夕方 17:00 で 15 件以上抽出されている。

急停止、急減速がどのような場所で発生しているかを検証するために、低速箇所・停止箇所の抽出を行った。図6に GPS で10km/h 未満が観測された場所を半透明の青三角で、停止位置を黒×印で示しす。これをみると、均一に分布しているのではなく、いくつかの道路、交差点に集中していることがわかる。より詳しく見るため、図4の0.2G以上の急加減速箇所と図6の低速・停止分布を重畳し、特定の交差点周辺を拡大表示した。これを図7、図8に示す。

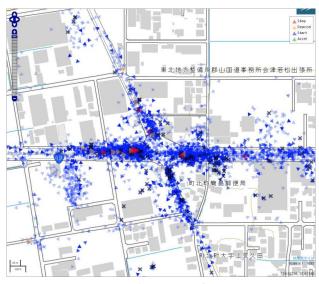
図8 交差点周辺の詳細状況2

さらに別の交差点の状況を図8に示す。図7と縮 尺は同じである。青三角の集中している箇所の広が りは図7より広く、交差点手前の渋滞列がより長い ことが想像される。西側から接続する道路に注目す ると、渋滞末尾、交差点直前だけでなく、その間で も急停止、急減速が多く見られ、要注意箇所である 可能性が示唆される。

先に図7、図8で示した交差点の例では、急停止、 急減速が見られたのは、交差点直前のみ、渋滞末尾 のみ、その両方とも、の3つのパターンあった。ど のようなパターンが多いかを集計した結果を表4に 示す。
