# 熊本地震後の路面凹凸状況速報

## ～スマートフォンを用いた迅速な調査～

バンプレコーダー株式会社<sup>\*1</sup>

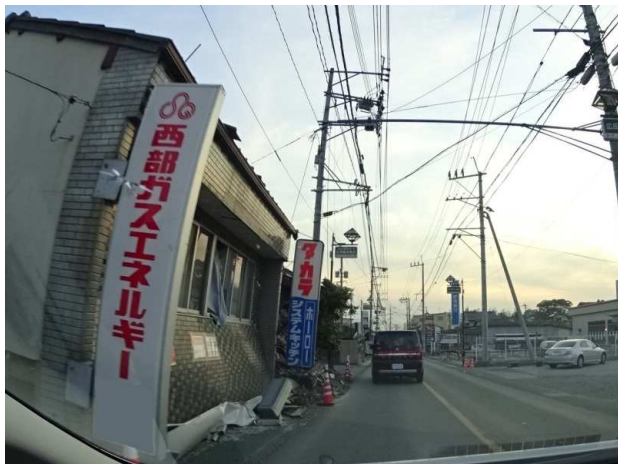
写真1 益城町の家屋被害

調査当時の現地の状況について述べる。計測走行中に車載カメラで撮影した益城町の状況を写真1～3に、阿蘇市の状況を写真4、5に示す。写真1では左に写っている2階建て家屋は1階部分が押しつぶされている。写真2では左の家屋も1階が被災しており、倒壊の恐れがあるためか左折車線が規制されている。写真3では左の路面が破損し舗装が剥がれ、右の交差道路との境にあるグレーチング（排水路の蓋）がめくれ上がっている。写真4では舗装が剥がれている箇所が断続的に生じており、この区間の手前に「段差あり」の注意看板が設置されている。写真5は写真4と同じ道路の別区間で舗装の剥がれと同時に大きな段差も生じている。このような状況を定量的に把握できるかを実際の現場で確認すると

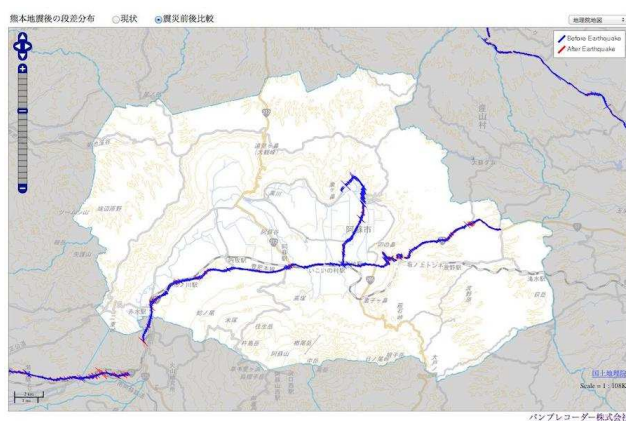
図11 阿蘇市の路面性状の地震前後比較

で調査を行った。図11に地震前後の比較結果を示す。残念ながら過去3年以内の地震前の計測データが少なく、前後比較できる道路が大幅に限られる結果となった。平常時からのデータ収集・蓄積の重要性が改めて示されたといえる。
